Restauratie werkzaamheden fundatie vierkante toren.

Restauratie doorgang binnen- / buitengracht.

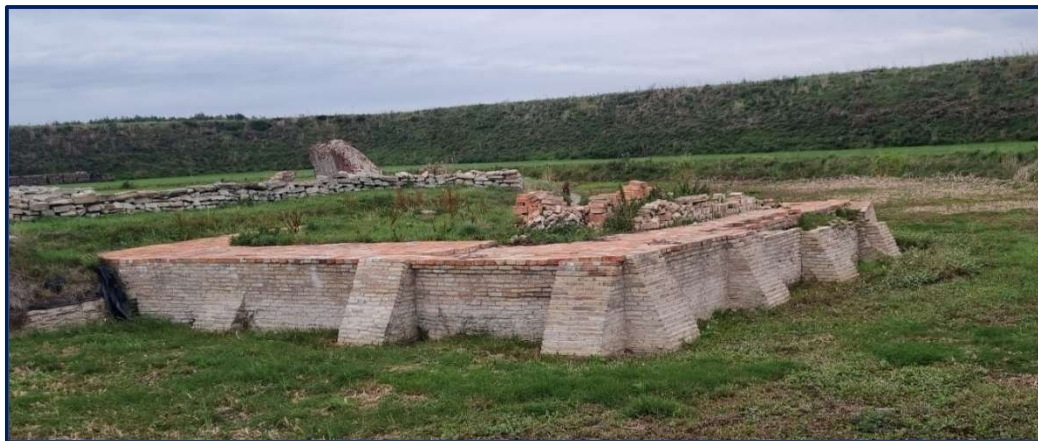
Als je naar de steunberen van de vierkante toren kijkt zie je diverse uitvoeringen. Deze zijn ook zo aangetroffen tijdens de opgraving. Aan de zuid-westzijde was nog een oorspronkelijk 13^{de} eeuwse steunbeer zichtbaar. Deze was lager en uit gelige kloostermoppen opgebouwd. De oudste herstelling uit het verleden betrof het vergoten van de steunberen in een getrapte uitvoering met een kleinere steen. Toen deze herstelling ook versleten waren heeft men ze ingepakt met een schuine laag stenen. Deze laatste uitvoering is te zien aan de noord oostzijde. Er is veel moeite gestoken om juist de originele stukken muur te restaureren en te bewaren. Nieuw en oud sluiten mooi aan. Kunt u het verschil ontdekken ?

Foto 1: Gerestaureerde fundatie vierkante toren aan de zuidzijde.

De restauratie van de 13^{de} eeuwse vierkante toren is de afgelopen maanden zover gevorderd dat alle muren boven de winter waterspiegel zitten. De bovenzijde van de muren kunnen we de komende maanden, als het water in de gracht komt, verder afwerken. We hopen deze werkzaamheden komend half jaar af te ronden. Voor deze werkzaamheden hebben we weer 250 zakken met speciale traskalk aangeschaft. Dit konden we doen mede door uw steun.

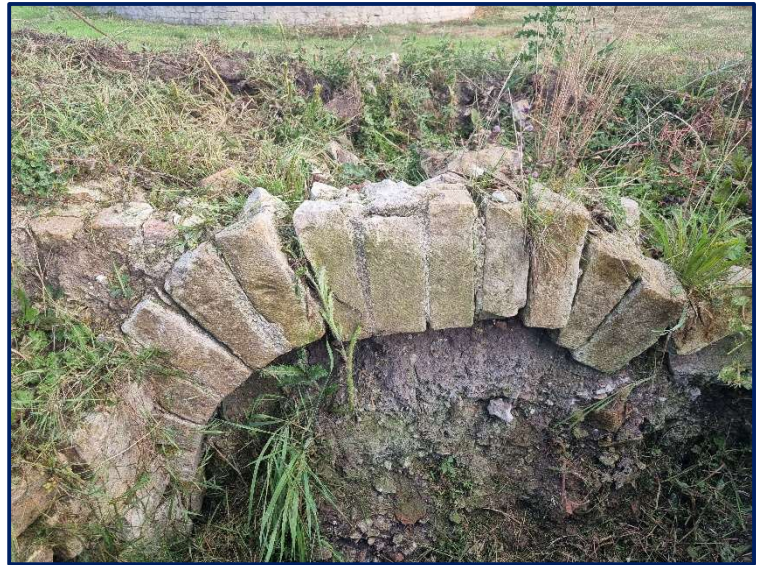
Tijdens de aanleg van de vesting zijn eerst de beken op het kasteelterrein verlegd. Het archief meldt in 1492 dat men begint aan de zuidwest vestingtoren. Men schrijft : "de toren over de beek achter de paardestal". Het verleggen van de beken en het aanleggen van de buitengracht om de vesting zorgde ervoor dat de binnengracht geen natuurlijke verversing van het water meer kende. Om dit te waarborgen en de waterstand te kunnen regelen werd er een overkluisde verbinding gerealiseerd tussen de binnen- en buitengracht. De uitstroom van de overkluizing aan de binnen gracht was voorzien van een uit ledesteen gemetselde boogconstructie.

Foto 2: Ronde boog van de overkluizing binnen / buitengracht voor de restauratie.

Deze boogconstructie was aan de oostzijde beschadigd doordat men er eeuwen later een drainage door heen had gegraven. De boog is op dit moment genummerd, afgebroken en tijdelijk opgeslagen. Na restauratie van de aansluitende muren zal de boog terug gemaakt worden en voor een ieder zichtbaar zijn. De uitstroom is smaller dan de overkluizing wat voor meer stroming in de gracht zorgde.

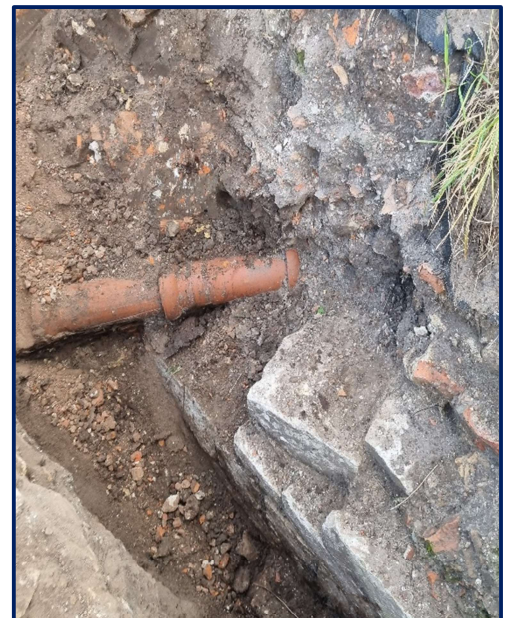
Foto 3: Schade uit het verleden aan de boogconstructie door het ingraven van drainage. De drainage bestond toen nog uit aaneengesloten aardewerk buizen.

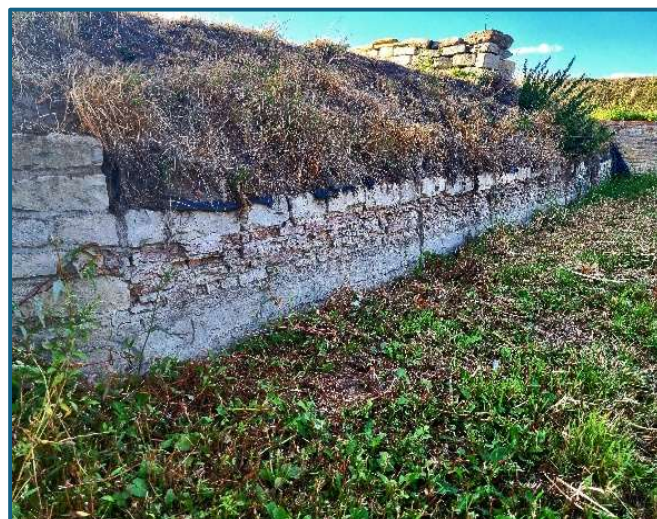
Door onze vrijwilligers en donateurs / begunstigers is de penning van 2025 met veel enthousiasme ontvangen. Op de penning is de oudst bekende afbeelding van het kasteel van Wouw te zien. Voordat de vesting werd aangelegd verrichte men eerst aanzienlijke aanpassingen aan het kasteel zelf. Eén van aanpassingen is te zien aan de oostzijde van het kasteel in de vorm van speklagen. Een bouwstijl die voor het eerst voorkomt op het einde van de 15^{de} eeuw. Het betrof de nieuwe ingang tot het kasteel tussen de grotere ronde en vierkante toren.

Foto 5: Het rond 1490 aangebrachte muurwerk t.b.v. een nieuwe ingang van de burcht.
